**STAVEBNĚ TECHNICKÉ POSOUZENÍ  
OBJEKTU BYTOVÉHO DOMU  
NA PARC.Č.2427  
V KATASTRÁLNÍM ÚZEMÍ VSETÍN**

**Účel vyjádření :** Účelem posouzení je zjištění stavebně technického stavu s ohledem na porušení stávajících konstrukcí, jejich sanaci a návrh ekonomické opravy objektu.

**Objednatel :** Společenství vlastníků jednotek č.p. 1429 J. Sousedíka, Vsetín  
IČO: 26795400  
Josefa Sousedíka 1429,  
755 01 Vsetín

**Ve Vsetíně dne :** 06.01.2026

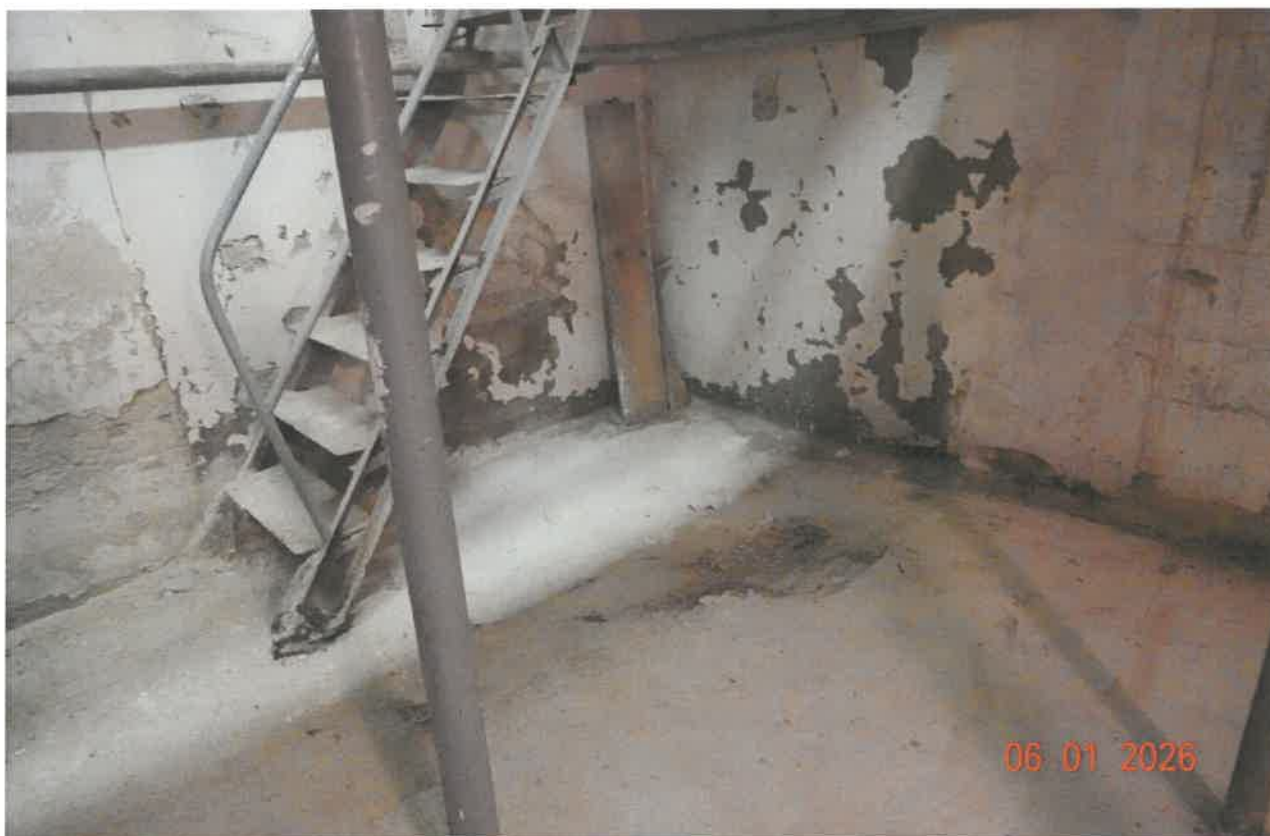
Dále bylo upozorněno na nerovnosti podlahy kotelen, které jsou zapuštěny hluboko cca 4,5m pod terénem a byla obava z poškození základové desky vlivem vzedmutí podzemní vody. Po kontrole na místě samém byly sice zjištěny mírné nerovnosti hluboko položené betonové podlahy, ale žádné průsaky ani trhliny, které by svědčily o vzedmutí podlahy prokázány nebyly. Vlhkost byla zjištěna pouze u kondenzační jímky, kam odkápává kondenzát z plynových kotlů, které jsou v tomto zimním období v provozu, takže výskyt kondenzátu je přirozený.

Podlaha kotelny v suterénu zvlněná díky vyspádování, ale bez trhlin, oloupaná omítka suchá bez vlhkosti

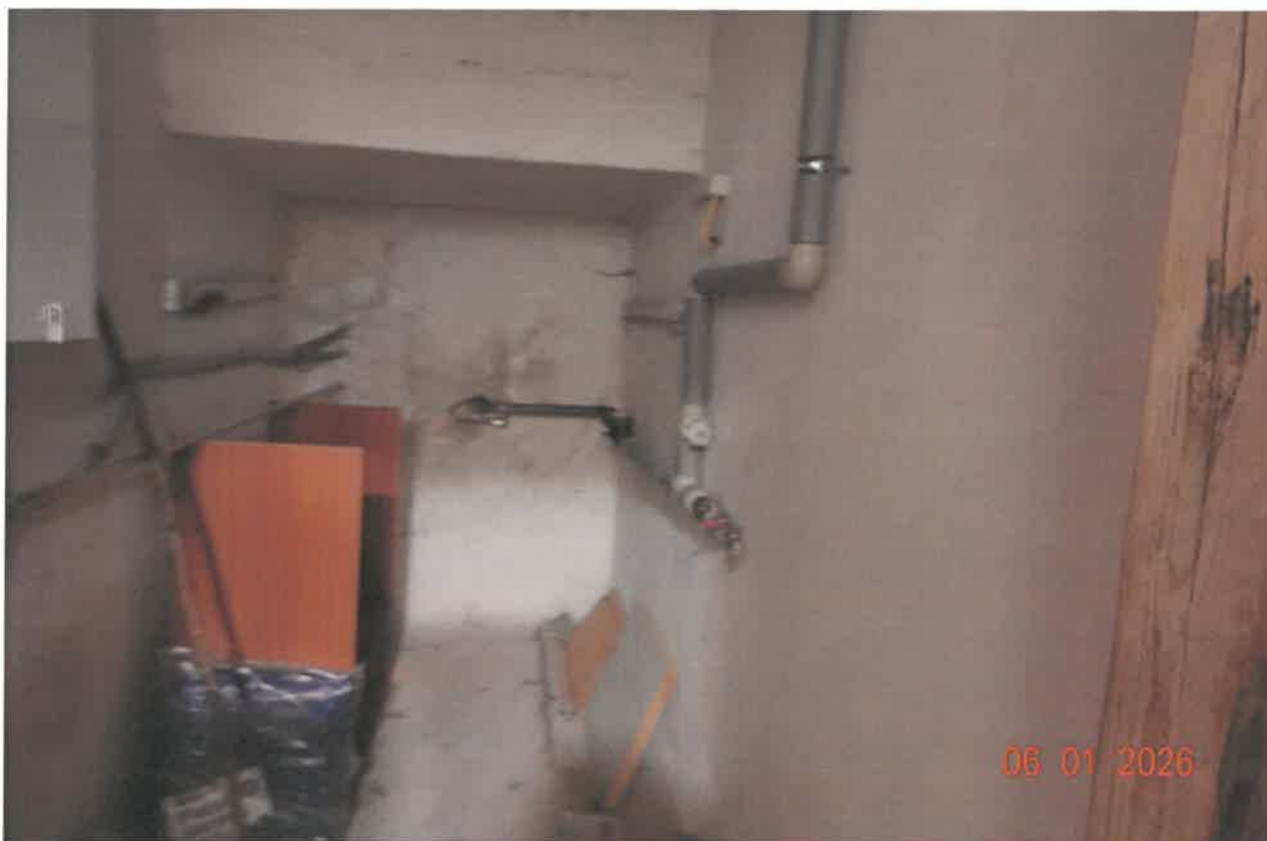
Bylo upozorněno, že v minulosti do suterénu objektu zatékalo prostupy přes vodovodní přípojky a přes porušenou izolaci stěn suterénu, což bylo následně po odkopání poškozených míst opraveno. Byly zkontolovány místa bývalých průsaků a bylo zjištěno, že jsou bez vlhkosti plně vyschlá.

Zdivo v místě vodovodní přípojky suché

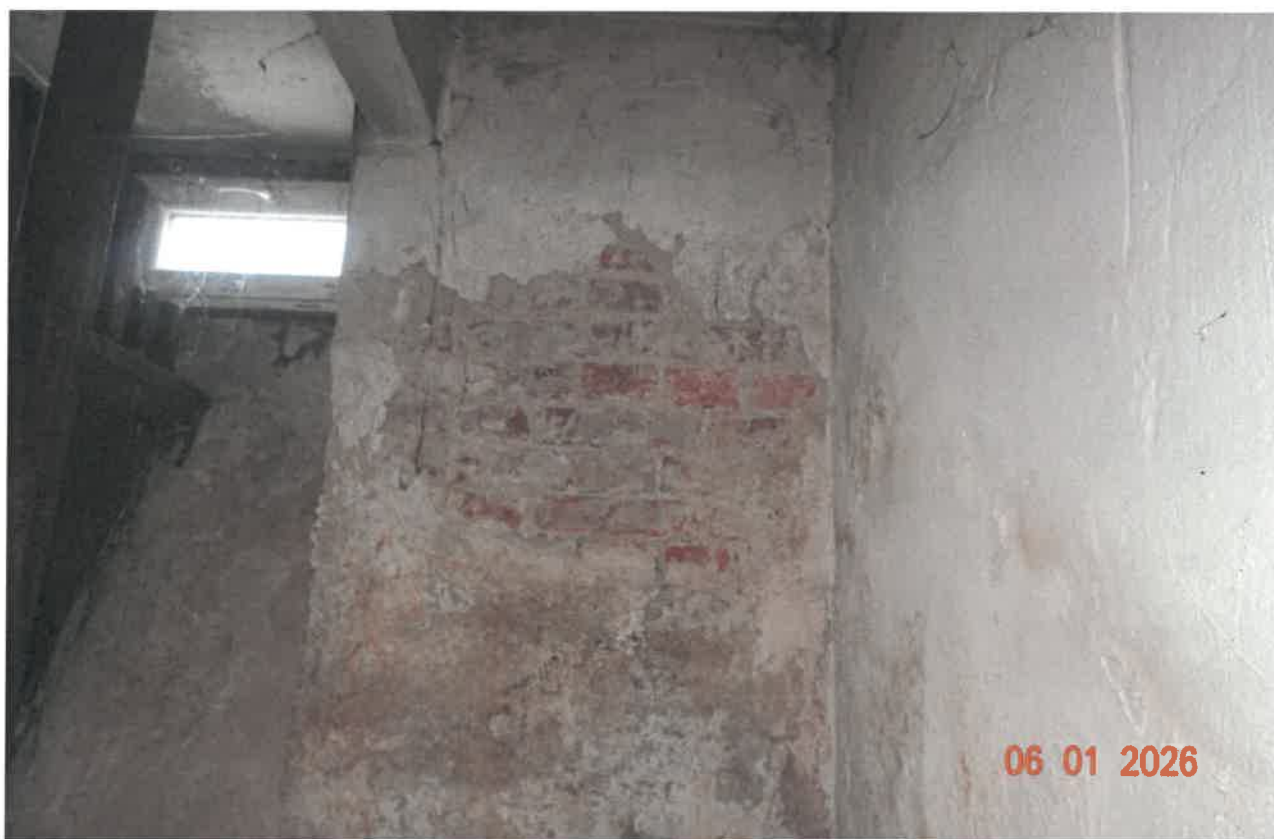
Zdivo v místě předchozích průsaků v suterénu pod terénem suché

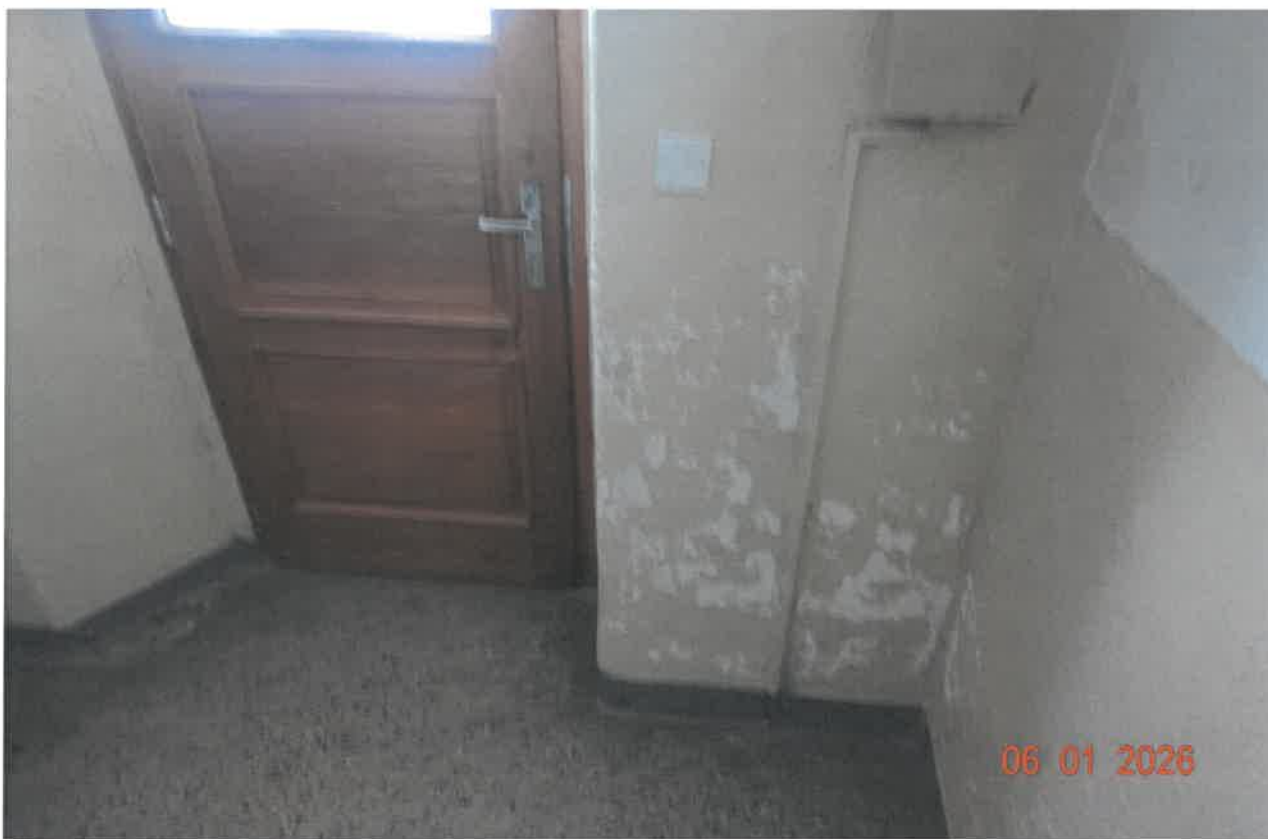
Zdivo v místě předchozích průsaků mezi přízemím a suterénem suché

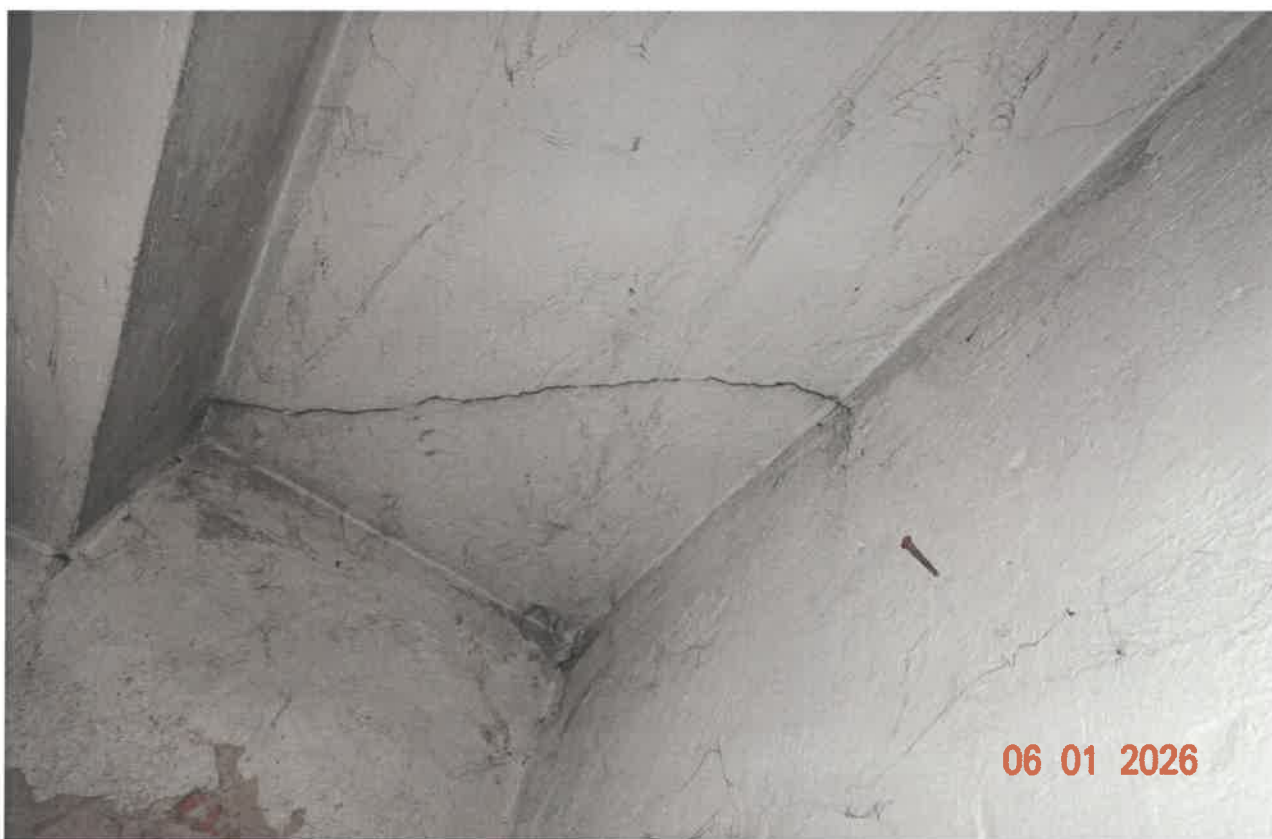
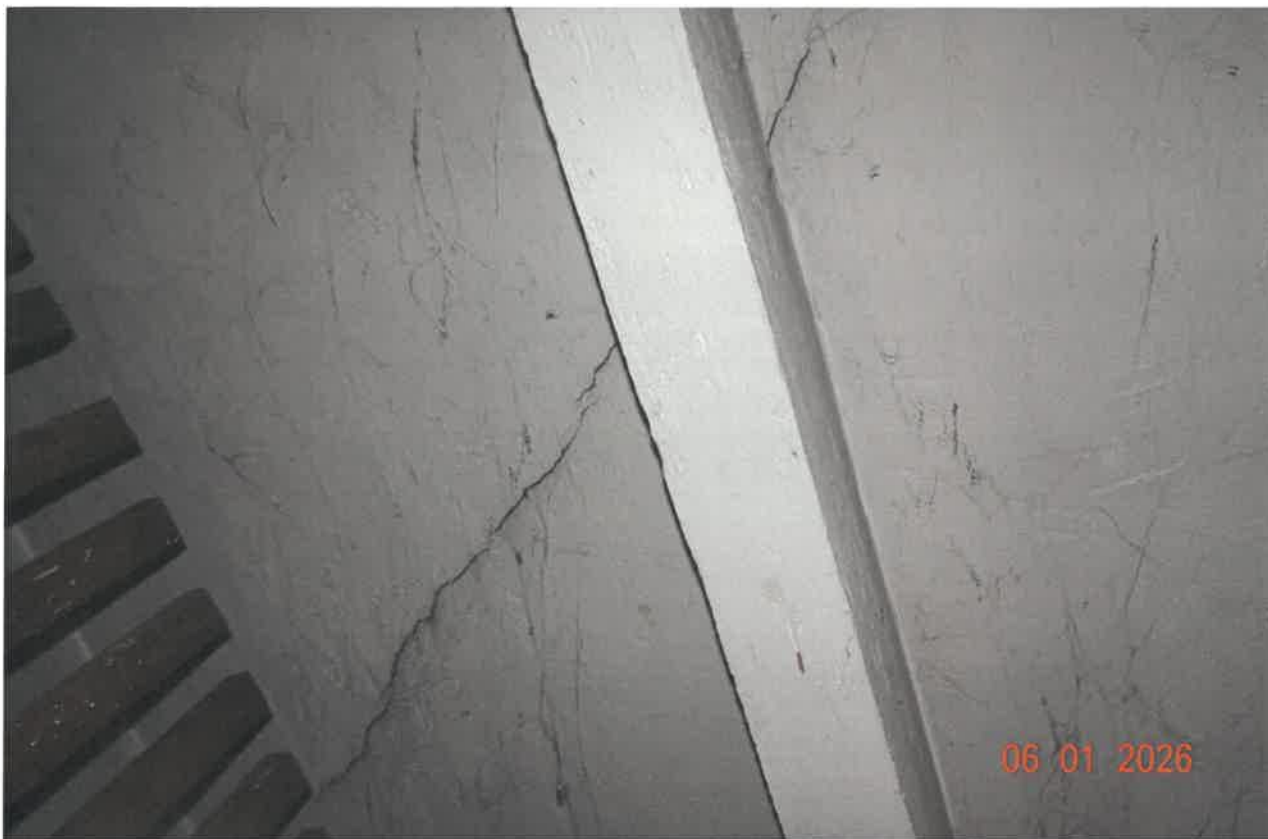
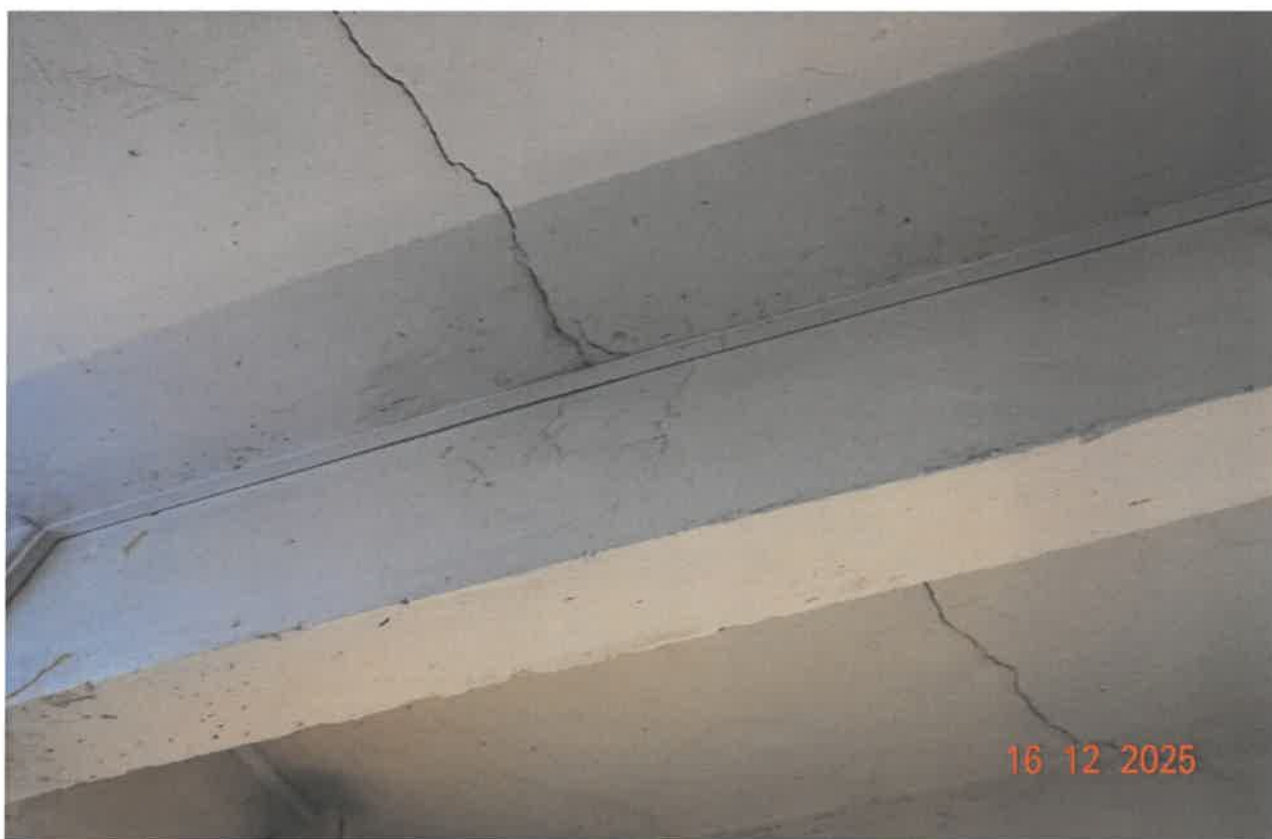
Dále bylo upozorněno na velké trhliny zejména v deskách železobetonových stropů suterénu (údajně prý jsou i místy v obytných podlažích, kde jsme nebyli vpuštěni). Při kontrole byly trhliny prokázány ojediněle šířky i přes 2mm, probíhaly nepravidelně většinou šikmo nebo více podélně ve směru nosnosti trámových desek, ve velké většině případů končily před trámem, ojediněle propsány do trámu, ale ne přes celou výšku trámu, a nikdy nebyly kolmo na směr nosnosti trámových desek, což by svědčilo o překročení ohybové únosnosti desek. Nikde také nebyla odloupená krycí vrstva betonu, ani zjištěny stopy po korozi výztuže. Tyto trhliny vznikly pravděpodobně v místech pracovních spár při betonáži, která mohla probíhat v zimním období, kdy se do směsi přidávalo více cementu. Jelikož nedochází ke korozi výztuže a nejsou zde patrné deformace, ani smykové trhliny v trámech, které by svědčily o přetížení, tak tyto trhliny nejsou nebezpečné.

Trhliny v desce stropu nad suterénem nepřechází do trámu

Injektáž velkých trhlin zespod stropu je možné provést jakoukoli dvou složkovou injektážní hmotou vhodnou pro sanaci trhlin v betonových konstrukcích (např. Sika Injection-107). Nejčastěji se provede injektáž po očištění malby a povrchu v blízkosti trhliny a po nalepení těsnící pásky na trhlínu, kdy se středem trhliny provede vpich a vstříkne se injektážní hmota dokud nevytéká ze vpichů provedených v krajích trhliny. Zajištění trhlin ve zdivu se provede zafrézováním drážek kolmo na trhlínu na kotevní délku dle použitých výztuží a použité kotevní malty (např. systém Helifix). Osová vzdálenost těchto kotev se pohybuje dle použitého systému kotvení okolo 200-500mm. Zajištění uvolněných omítek se provede použitím vhodného kotvení systému nejlépe přímo s kotvením nového izolantu (např. systém Ecoraw), kdy při provádění izolantu dojde zároveň k přenesení a přikotvení uvolněné omítky. Například lepicí systémy používají kotvy z válečků vyrobených z ocelové síťoviny, které vsunou do navrtaného otvoru přes izolant i uvolněnou omítku až na kotevní délku (cca 70mm) do zdiva pod omítku. Poté se provede tlakový vstřík rozpínacího lepidla, které vsaje i do trhlin mezi zdivem a uvolněnou omítkou a zároveň do izolantu a dojde k bezpečnému přikotvení a zajištění izolantu i uvolněné omítky.

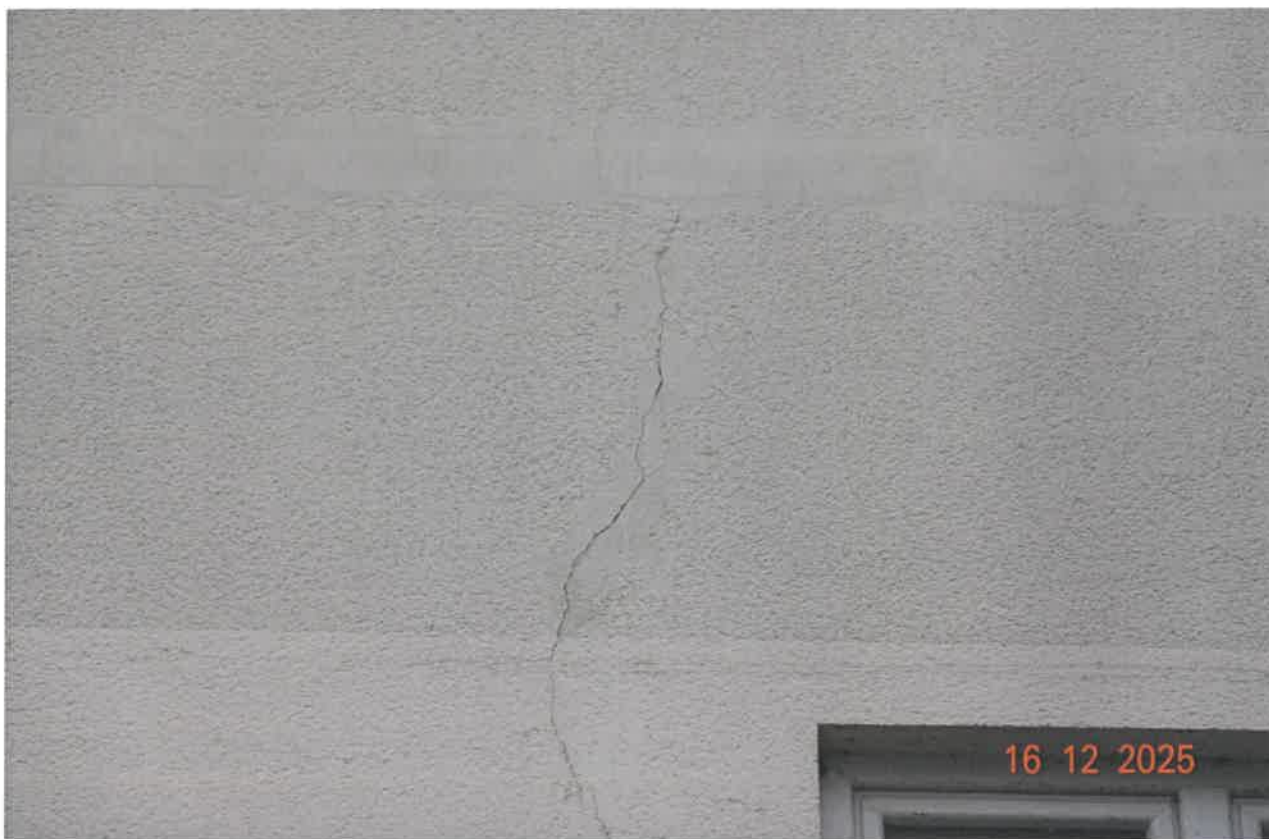
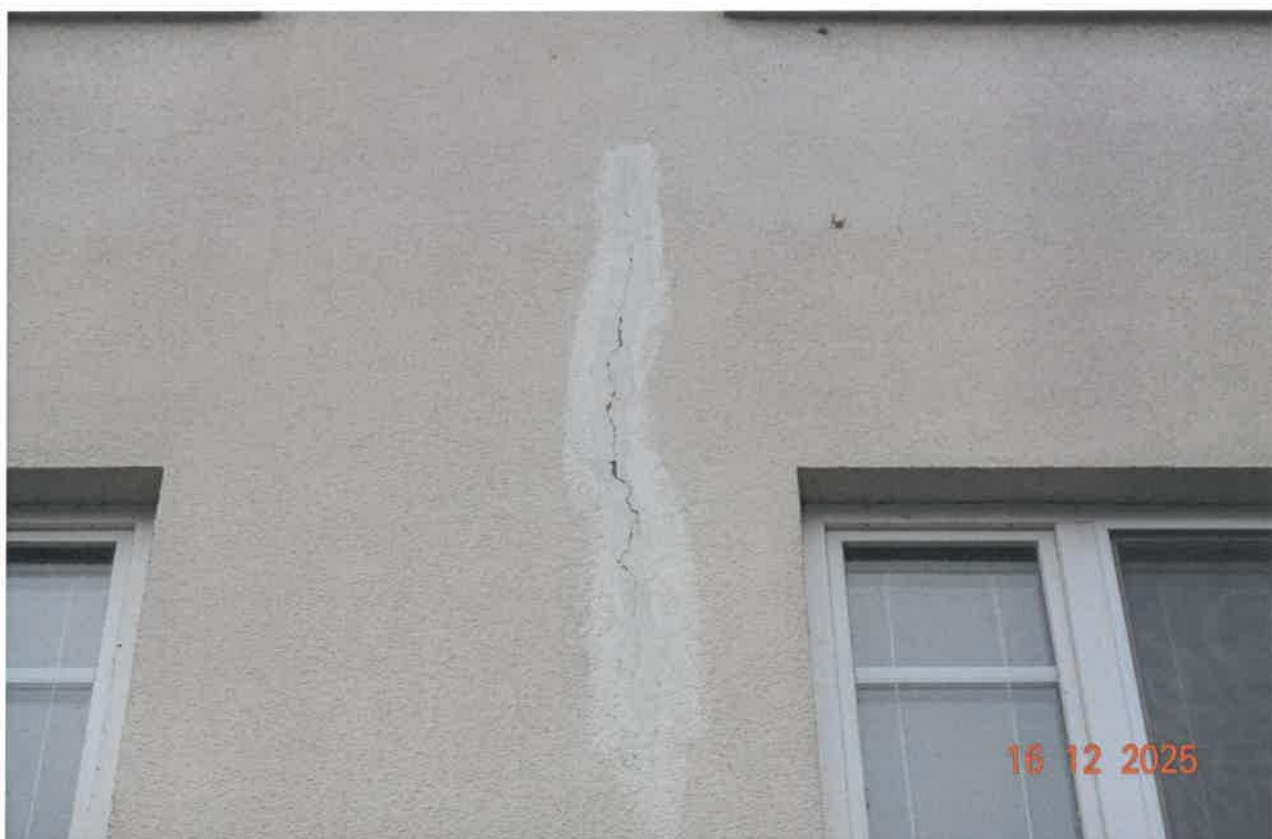
Dále bylo upozorněno na trhliny ve stěnách, které se nejvíce vyskytovaly v rovině stropů, avšak nebylo prokázáno, že prostupují do zdiva, nebo železobetonové konstrukce stropu (délka dilatačního celku max 22,0m). Naopak bylo většinou poklepem prokázáno, že v místě trhlín došlo k odloupení omítky od podkladu. Tento jev vzniká pravděpodobně díky velmi rozdílné tepelné roztažnosti železobetonu a zdiva, kdy zdivo má až 2,5x menší tepelnou roztažnost než železobeton. Pro představu tepelné posuny u zdiva délky 22,0m jsou při rozdílu teplot 30°C +/-1,65mm od středu do stran, zatímco u železobetonu je to u stejné délky +/-4,0mm. Pokud se objekt zateplí, tak rozdíly teplot ve zdivu zmizí a tepelné roztažnosti se 10x až 15x zmenší.

Trhliny ve fasádě se ztrácí a nepokračují od roviny stropu směrem do zdiva pravděpodobně díky velkému rozdílu tepelné roztažnosti zdiva a betonu, omítka v místě trhlin je na poklep odloupená od podkladu.

Dále bylo upozorněno na uvolněné omítky pravděpodobně díky cyklicky probíhající rozdílné tepelné roztažnosti zdiva a železobetonu. Toto bylo prokázáno a bude řešeno vhodným kotvením při realizaci izolantu.
